TÍTULO
SANITÁRIOS 5º ANDAR - HALL DE ELEVADORES - DANOS

TCESP
Tribunal de Contas
do Estado de São Paulo

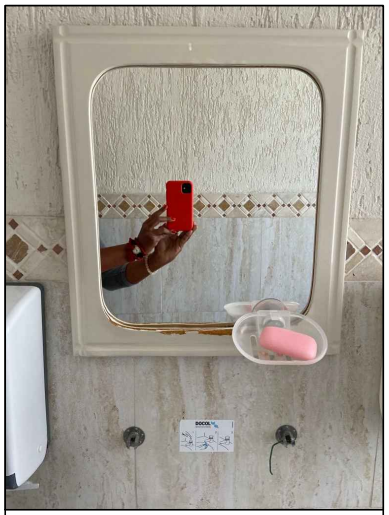
Degradação do mobiliário

Degradação da porta e batente
Destacamento de piso
